### 清除白石灰 壁画现真颜

# 壁画好精美 国内很罕见

## 清末壁画掩埋40年后亮相华阳宫

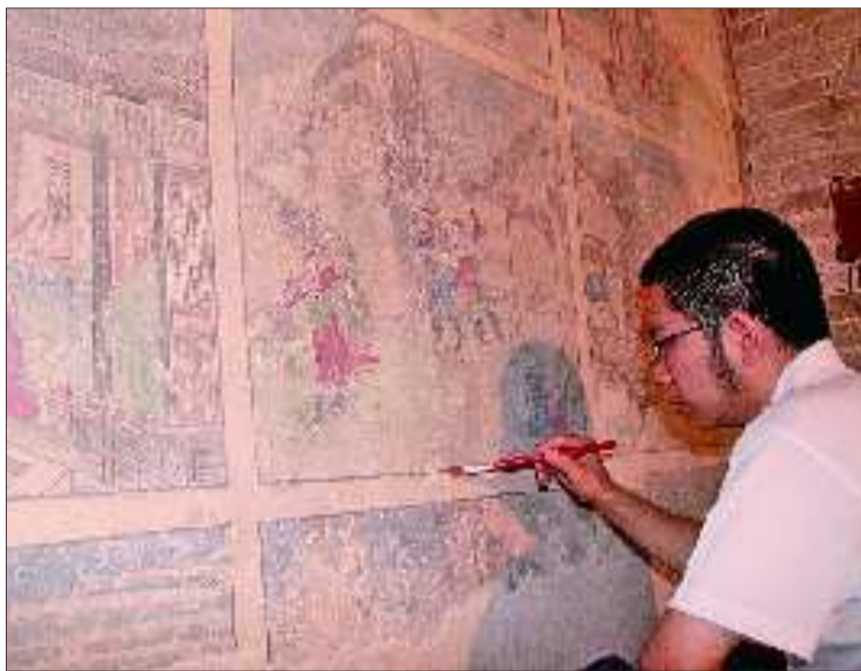
壁画修复人员正用软刷一点一点刷掉被软化的白灰层。 本报记者 刘爽 摄

要先利用吸尘设备清除表面浮尘,根据土垢和灰浆硬度,先用手术刀机械法剔除软质部分,用2A软化去除硬质部分,再用软刷轻轻刷掉软化的白灰。同时,为了保护壁画,在壁画上都保留了约一微米的白灰层,用肉眼很难看出。
