# 运石车轧坏迟下线公路

交通部门:已开工改造 居民:再被轧坏又该咋办

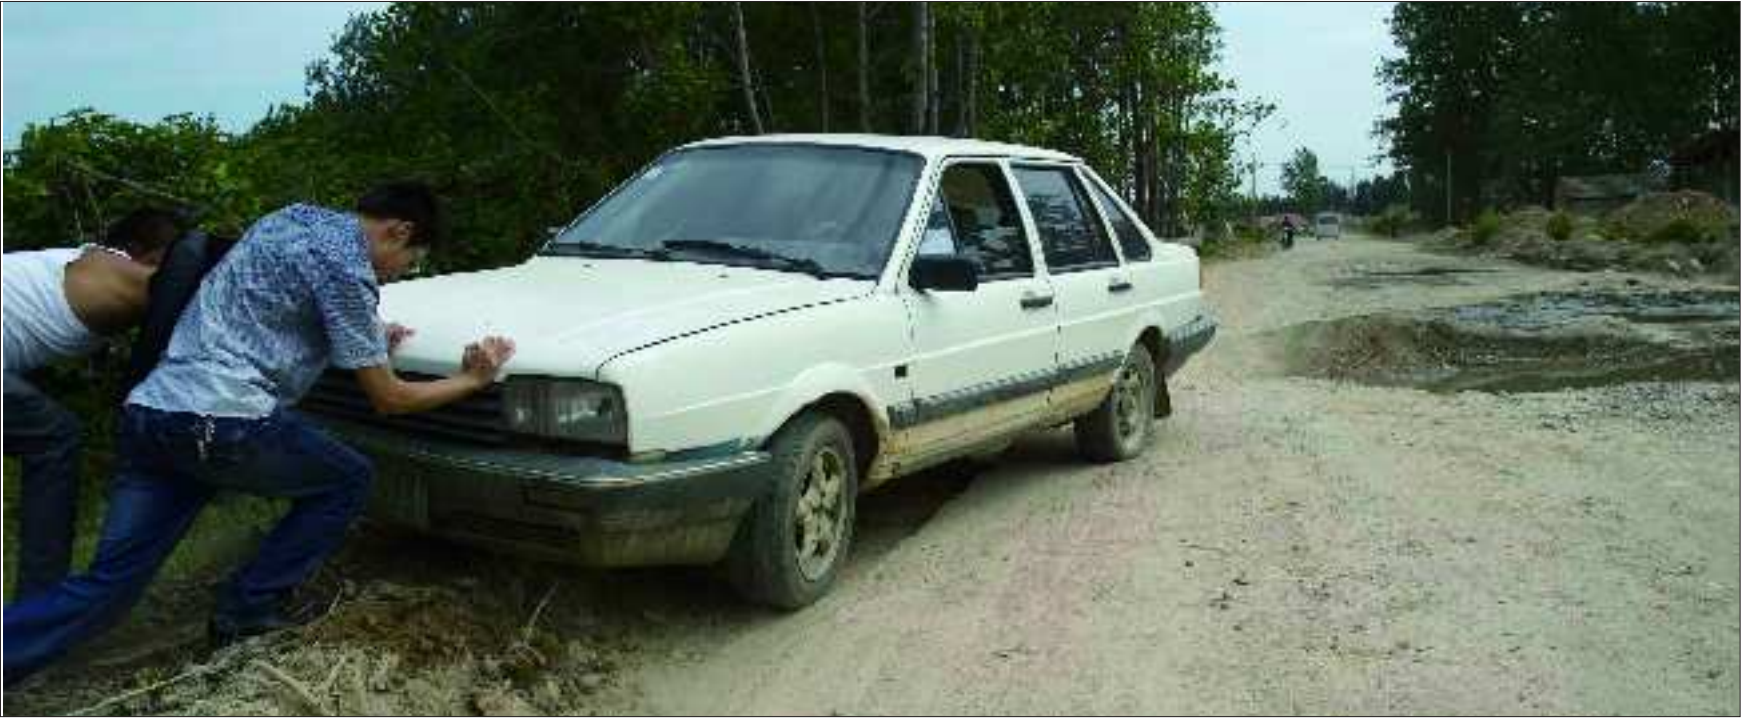
一辆由南向北行驶的普桑轿车车轮被路边足有几十厘米高的车辙挡住，车头悬了起来。

在迟下线北大村路段,记者看到了一幕:一辆由南向北行驶的普桑轿车车轮被路边足有几十厘米高的车辙挡住,车头悬了起来。在记者的帮助下,汽车最

终倒了出来,但是车坏了,车轮始终往一个方向偏。

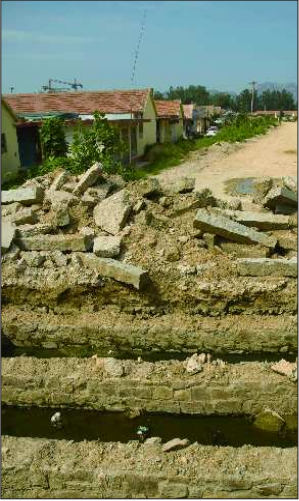
在北小湖村村头,迟下线被“拦腰截断”——这里的一座小桥被扒开了。路旁一个小超市的老板牟先生告诉记者,村民嫌大车在此经过,便将桥扒了。路过的车得绕行。

为了阻止大车,公路上北小湖村路段一座桥被村民给拆了。
