# 安全生产“回头看”确保隐患整改销号

## 采取一切必要措施维护山东全省安全生产形势稳定

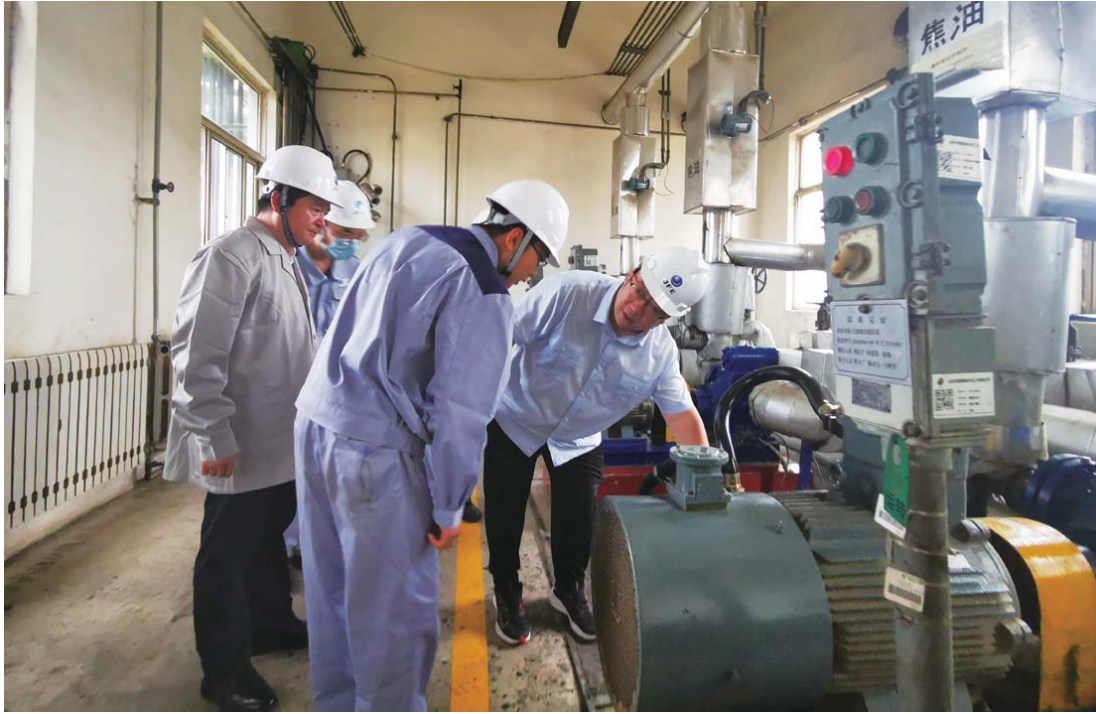
在山东杰富意振兴化工有限公司,省应急厅执法人员对问题整改情况进行现场核查。

“易燃易爆区域设备设施静电接地不规范是典型事故隐患。”在山东杰富意振兴化工有限公司的装卸煤焦油区域,专家针对企业此前的电动机接地与操作柱串联的问题再次进行了提醒。“煤焦油装卸区域电动机接地与操作柱串联,有可能因静电串联产生火花作为点火源,一旦该区域发生物料泄漏形成爆炸性混合气体达到爆炸极限,就会发生爆炸。”

目前,该隐患已经完成了整改,电动机接地与操作柱分别连接。执法人员发现,企业针对此项问题已经对企业所有相关区域的电动机、操作柱等进行了全面排查,杜绝此类隐患再现。

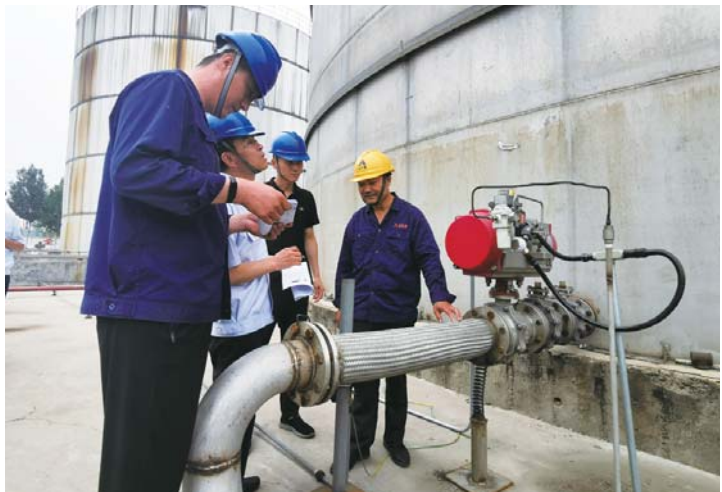
在临沂市金沂蒙生物科技有限公司,省应急厅执法人员对甲醛罐区问题整改情况进行了核验。
