洞庭湖决堤抢险 双向封堵已达91.5米

7月5日16时许，湖南省岳阳市华容县团洲乡团北村洞庭湖一线堤防发生重大管涌险情并迅速发展，17时48分左右，紧急封堵失败，堤坝溃决；截至7月6日，决口扩大至220米左右，导致团洲垸被淹。到6日13点，决口处内外水位齐平，流速相对平缓，逐步具备了封堵决口的初步条件。

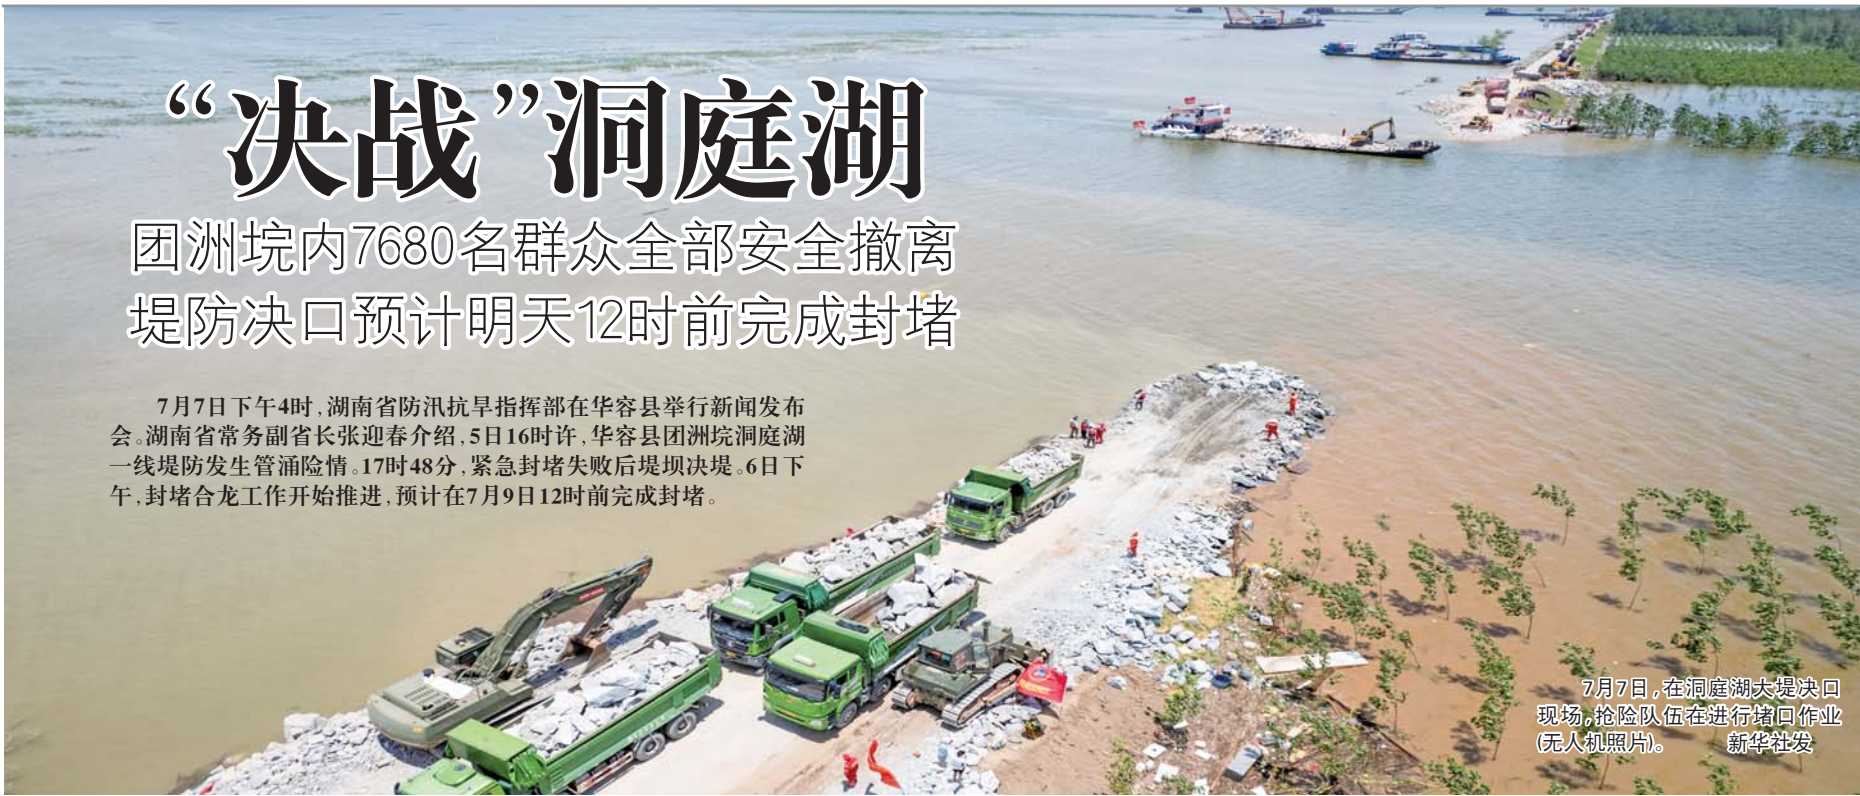
7月7日，在洞庭湖大堤决口现场，抢险队伍在进行堵口作业（无人机照片）。
新华社发

险情发生后，由中国安能集团牵头，地方有关部门全力做好地面和水上交通管控、搞好物料配合，以每小时四船、2000立方米的进度，加大水上抛投力度，压实水下基础，通过平堵和立堵结合，按照每天60至80米的速度推进，确保决口在9日12时前合龙。同时，有关部门提前科学选择排涝泵站设置点，依照团洲垸排涝方案，随时做好排涝准备。

受洞庭湖水位持续下降影响，团洲垸垸内积水开始向外倒流。中国安能技术专家组经过研究，提出采取“机械化双向立堵+船舶水上抛投”战法，按照“抢筑裹头、双向立堵、水上抛投、突击合龙、加高加固、防渗闭气”的程序进行封堵。
